A. AHLSTRÖM OY:N SAUNA - JA PESULARAKENNUS KAUTTUALLA
arkkitehtitoimisto alvar aalto 1946

RAKENNUSHISTORIASELVITYS

27.10.2006

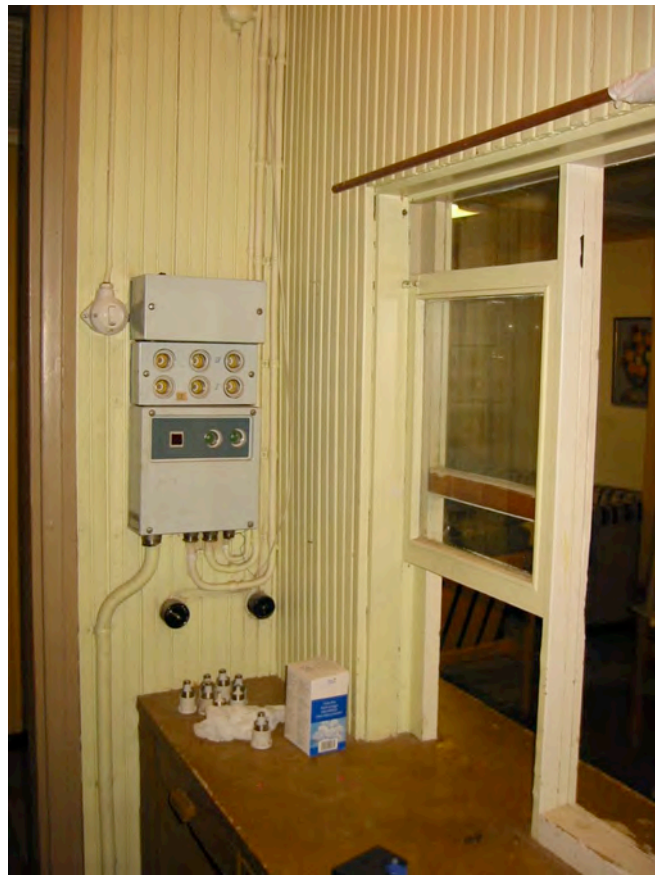
1.11		nykyinen	alkuperäinen, jos muutettu	erityistä
TILAN KÄYTTÖ-TARKOITUS		halli		
LATTIA	rakenne	betoni		
	pinta	kvartsivinyyliaatta, vihreä		
	jalkalista	puu		
SEINÄT	rakenne	hirsi		
	pinta	paneeli, maalattu		Ei ole tietoa paneelin alkuperäisestä käsittelystä maali/lakka Kuistin puoleinen tila on remontoitu Euran Pallon toimesta katon painumisen vuoksi, panelointi uusittu
SEINÄ	rakenne	tiili		
	pinta	rappaus, maali		
KATTO	rakenne	puu		
	pinta	paneeli		Kuistin puoleinen tila on remontoitu Euran Pallon toimesta katon painumisen vuoksi, panelointi uusittu

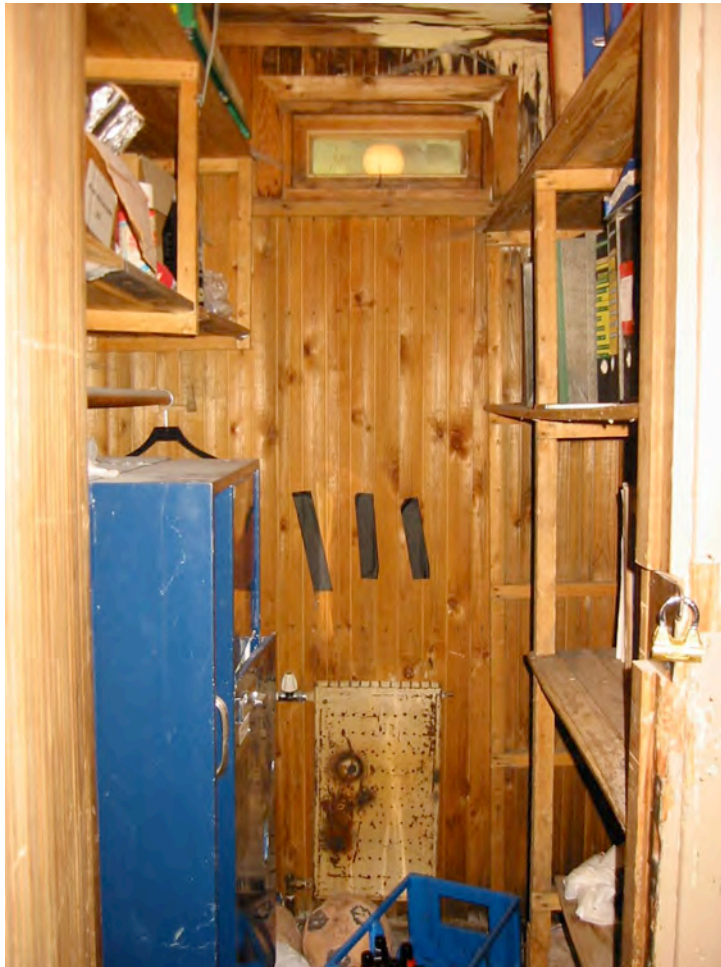
1.12		nykyinen	alkuperäinen, jos muutettu	erityistä
TILAN KÄYTTÖ-TARKOITUS		kassa		
LATTIA	rakenne	betoni		
	pinta	kvartsivinyylilaatta		
	jalkalista	puu		
SEINÄ 1	rakenne	hirsi		
	pinta	paneeli, maalattu		ei ole tietoa paneelin alkuperäisestä käsittelystä maali/lakka
SEINÄ 2	rakenne	hirsi		
	pinta	paneeli, maalattu		
SEINÄ 3	rakenne	hirsi		
	pinta	paneeli, maalattu		
SEINÄ 4	rakenne	hirsi		
	pinta	paneeli, maalattu		
KATTO	rakenne	puu		
	pinta	paneeli

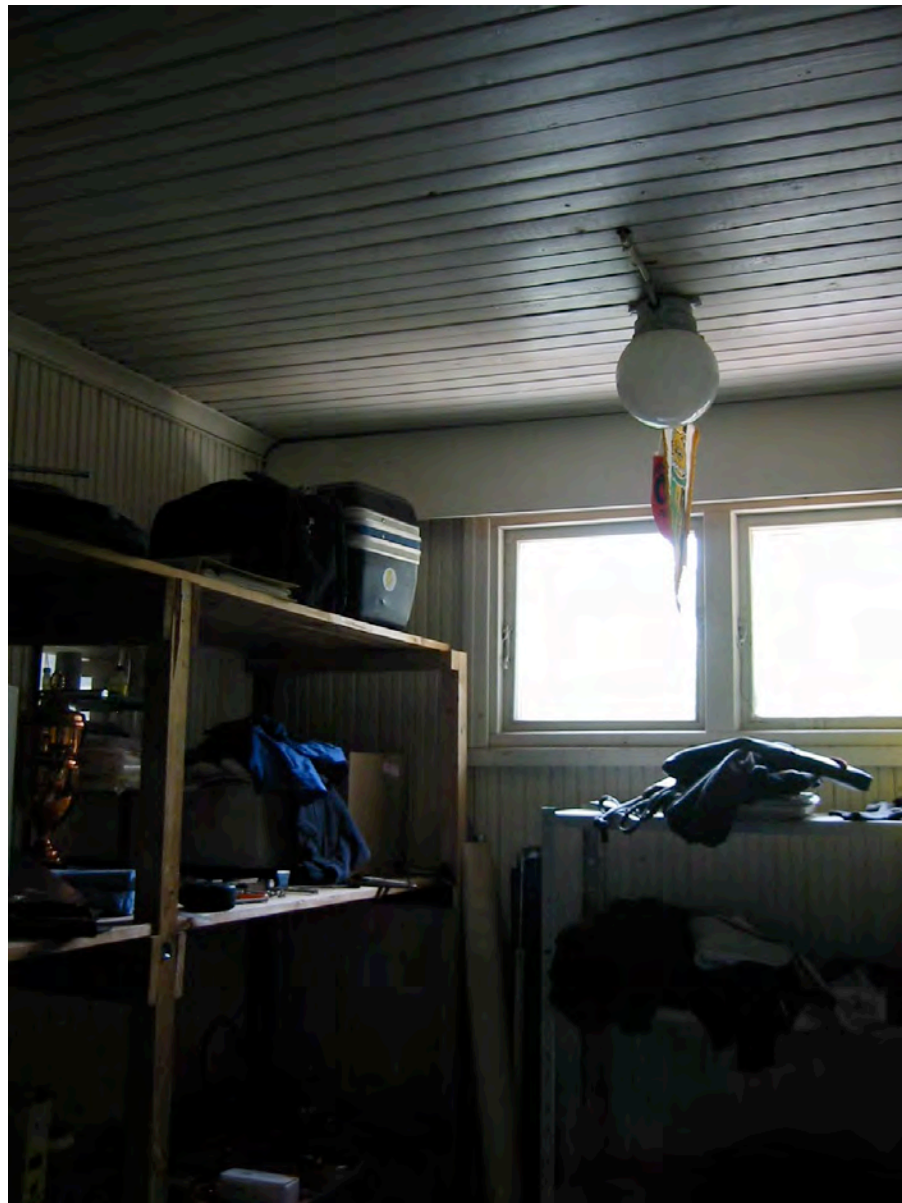
1.13		nykyinen	alkuperäinen, jos muutettu	erityistä
TILAN KÄYTTÖ-TARKOITUS		varasto	liinavaatevarasto	
LATTIA	rakenne	betoni		
	pinta	maali		
	jalkalista			
SEINÄ 1	rakenne	hirsi		
	pinta	paneeli, maalamaton		
SEINÄ 2	rakenne	hirsi		
	pinta	paneeli, maalamaton		
SEINÄ 3	rakenne	hirsi		
	pinta	paneeli, maalamaton		
SEINÄ 4	rakenne	hirsi		
	pinta	paneeli, maalamaton		
KATTO	rakenne			Katossa kosteuden aiheuttamaa sientä
	pinta	paneeli, maalamaton

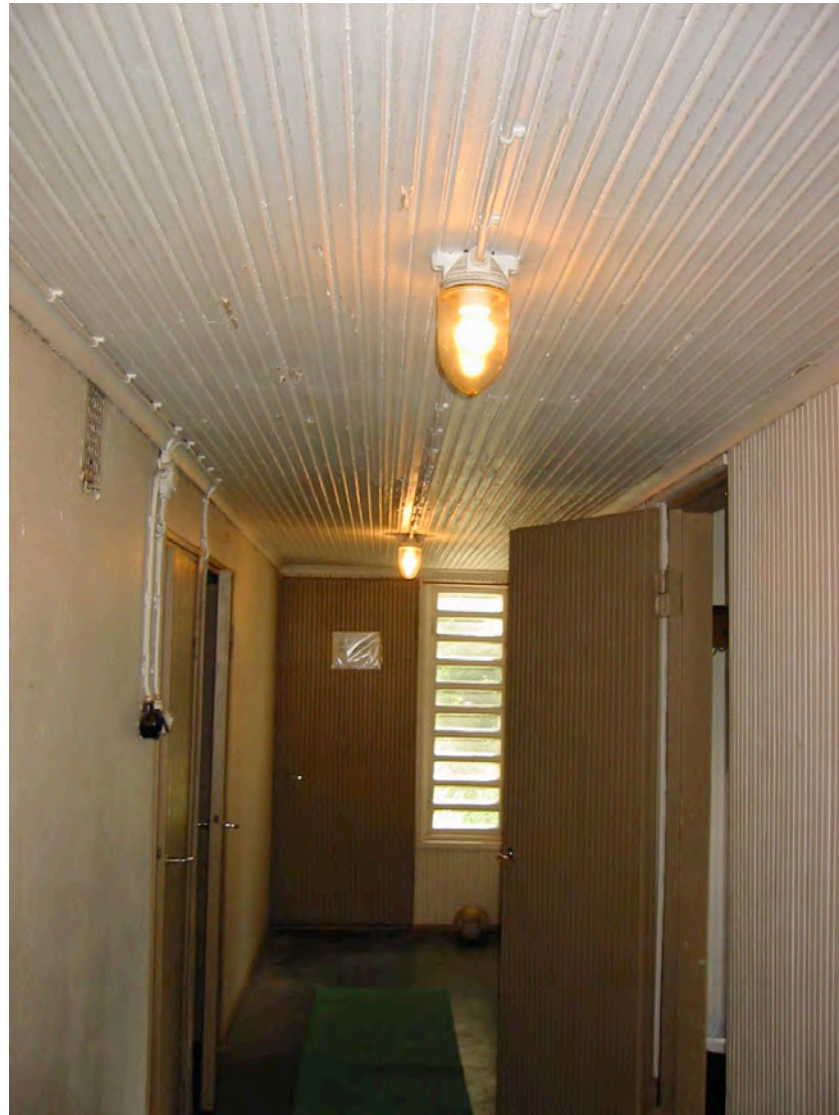
1.14		nykyinen	alkuperäinen, jos muutettu	erityistä
TILAN KÄYTTÖ-TARKOITUS		varasto	kylvettäjäen huone	
LATTIA	rakenne	betoni		
	pinta	kvartsivinyyliaatta, ruskea		
	jalkalista	puu		
SEINÄ 1	rakenne	hirsi		
	pinta	paneeli, maalattu		ei ole tietoa paneelin alkuperäisestä käsittelystä maali/lakka
SEINÄ 2	rakenne	hirsi		
	pinta	paneeli, maalattu		
SEINÄ 3	rakenne	hirsi		
	pinta	paneeli, maalattu		
SEINÄ 4	rakenne	hirsi		
	pinta	paneeli, maalattu		
KATTO	rakenne	puu		
	pinta	paneeli

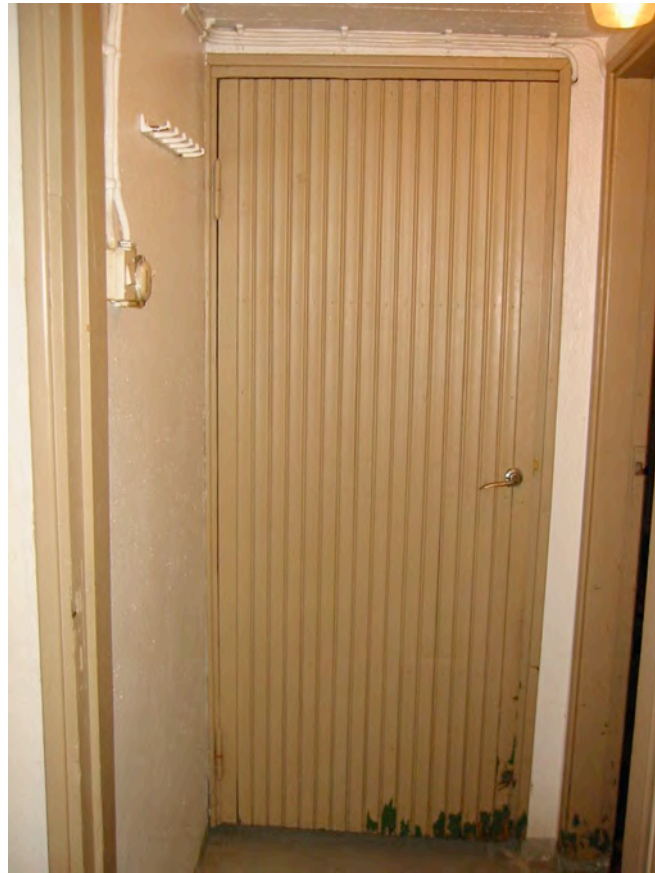
1.15		nykyinen	alkuperäinen, jos muutettu	erityistä
TILAN KÄYTTÖ-TARKOITUS		käytävä		Rakenteita on muutettu 50-luvun alussa,
LATTIA	rakenne	betoni		
	pinta	muovimatto		
	jalkalista	puu		
SEINÄ 1	rakenne	tiili	hirsi	Seinärakenne on muutettu 50-luvun alussa,
	pinta	rappaus, maali	paneeli	ei ole tietoa paneelin alkuperäisestä käsittelystä maali/lakka
SEINÄ 2	rakenne	hirsi		
	pinta	paneeli, maalattu		
SEINÄ 3	rakenne	hirsi		
	pinta	paneeli, maalattu		
SEINÄ 4	rakenne	hirsi		
	pinta	paneeli, maalattu		
KATTO	rakenne			
	pinta	paneeli, maalattu		panelointi on erilainen kuin muissa tiloissa
MUUT	ikkunat	alkuperäinen ikkuna i		
	ovet			
	valaisimet	V2, kirkkaat lasikuvut		
	LVIS	patteri , alkuperäinen		
TIEDOT	Inventointi	Minna Lukander 24.7.2006		
	Valokuva	M.L.

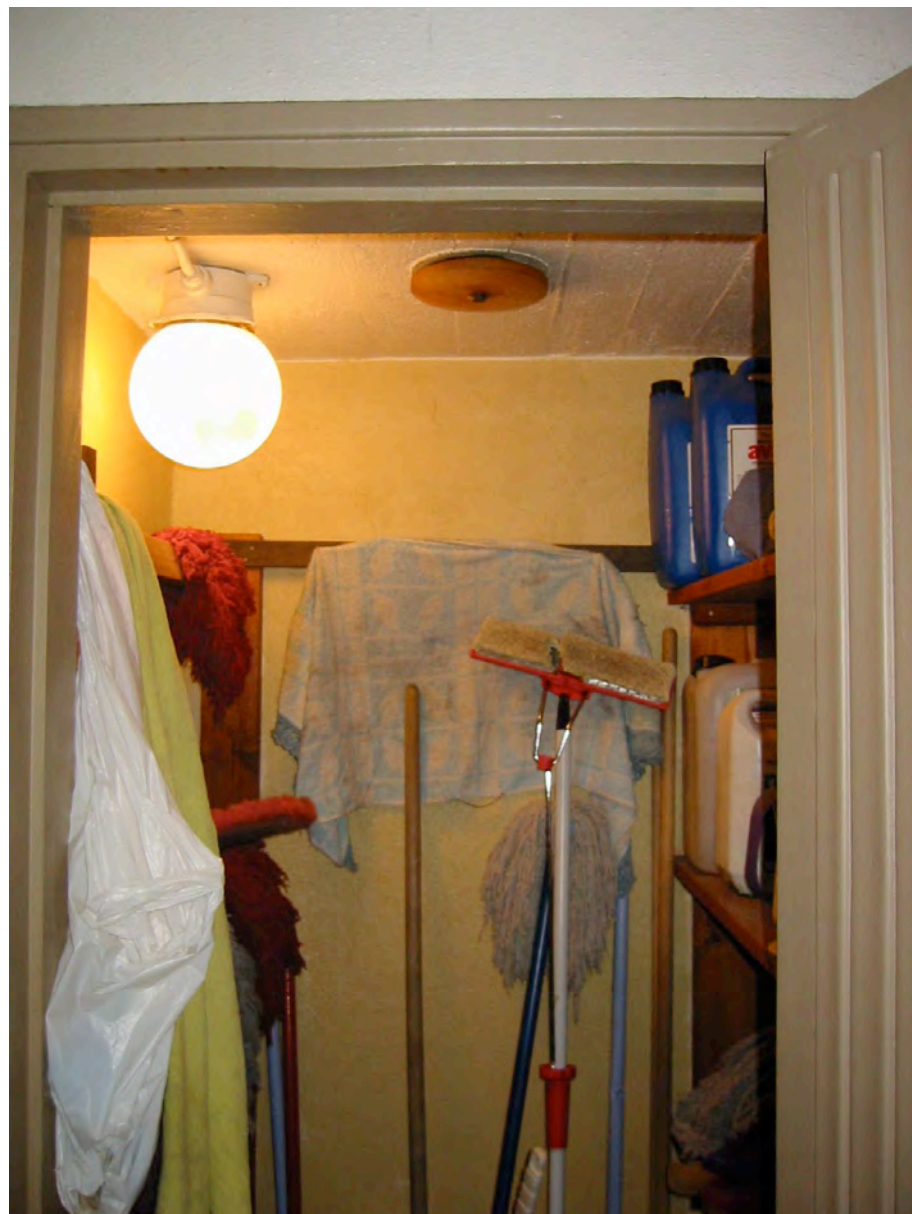
Kuva tilasta 1.21

1.16, 1.21		nykyinen	alkuperäinen, jos muutettu	erityistä
TILAN KÄYTTÖ-TARKOITUS		eteinen		Rakenteita on muutettu 50-luvun alussa. 70-luvun alussa tiloissa tehtiin pintaremonttia.
LATTIA	rakenne	VP betoni		
	pinta	maali		
	jalkalista			
SEINÄ 1	rakenne	tiili	hirsi	
	pinta	Rappaus, maali		
SEINÄ 2	rakenne	tiili	hirsi	
	pinta	Rappaus, maali		
SEINÄ 3	rakenne	tiili	hirsi	
	pinta	Rappaus, maali		
SEINÄ 4	rakenne	tiili	hirsi	
	pinta	Rappaus, maali		
KATTO	rakenne	betoni		
	pinta	maali		
MUUT	ikkunat			
	ovet	Maalatut, rimaprofiilipaneelipintaiset, uusitut 1950-luvun korjaustöiden yhteydessä		
	valaisimet	V 2, kirkas lasikupu		
	LVIS			
TIEDOT	Inventointi	Minna Lukander 24.7.2006		
	Valokuva	M.L.

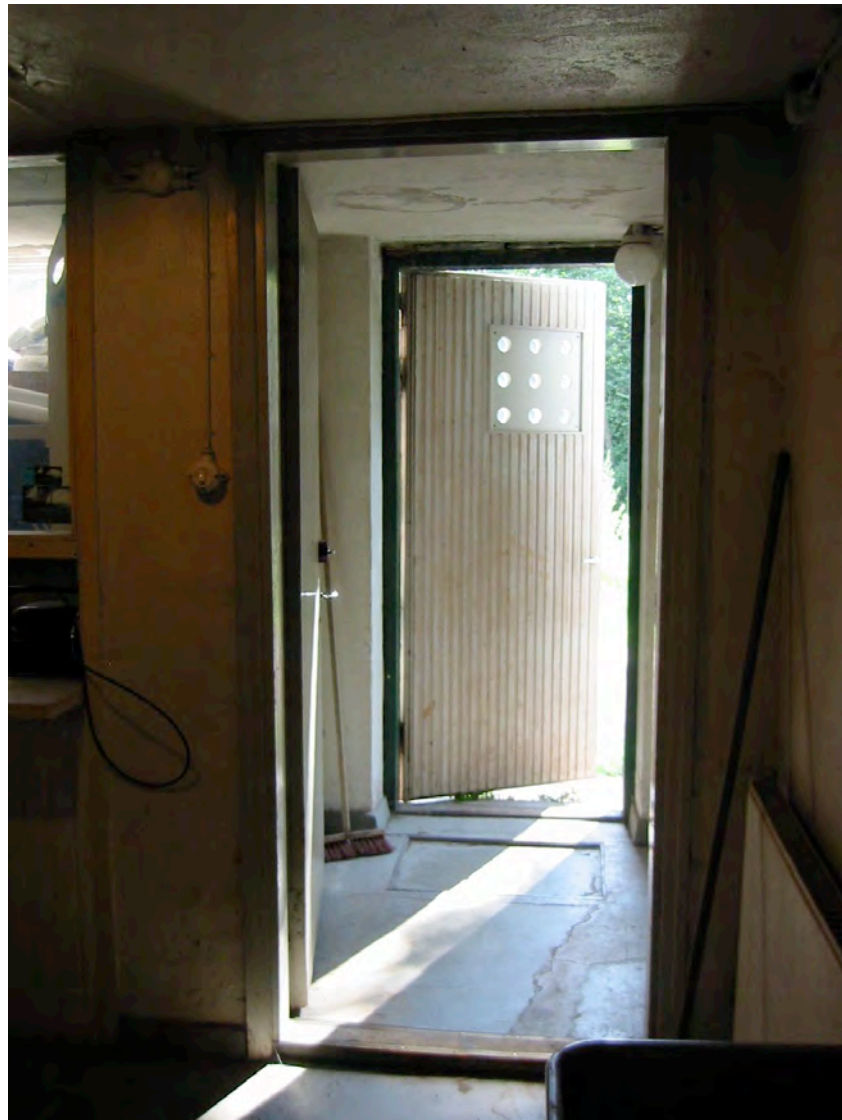
0.8		nykyinen	alkuperäinen, jos muutettu	erityistä
TILAN KÄYTTÖ-TARKOITUS		tuulikaappi		
LATTIA	rakenne	AP betoni		
	pinta	maali		
	jalkalista			
SEINÄ 1	rakenne	tiili		
	pinta	rappaus, maali.		
SEINÄ 2	rakenne	tiili		
	pinta	rappaus, maali.		
SEINÄ 3	rakenne	tiili		
	pinta	rappaus, maali.		
SEINÄ 4	rakenne	tiili		
	pinta	rappaus, maali.		
KATTO	rakenne	betoni		
	pinta	maali.

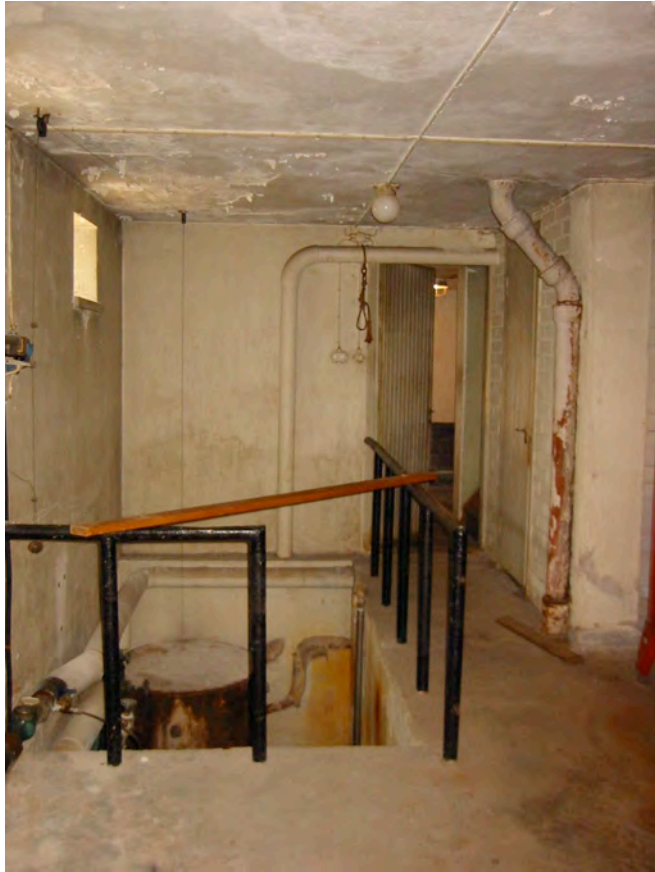
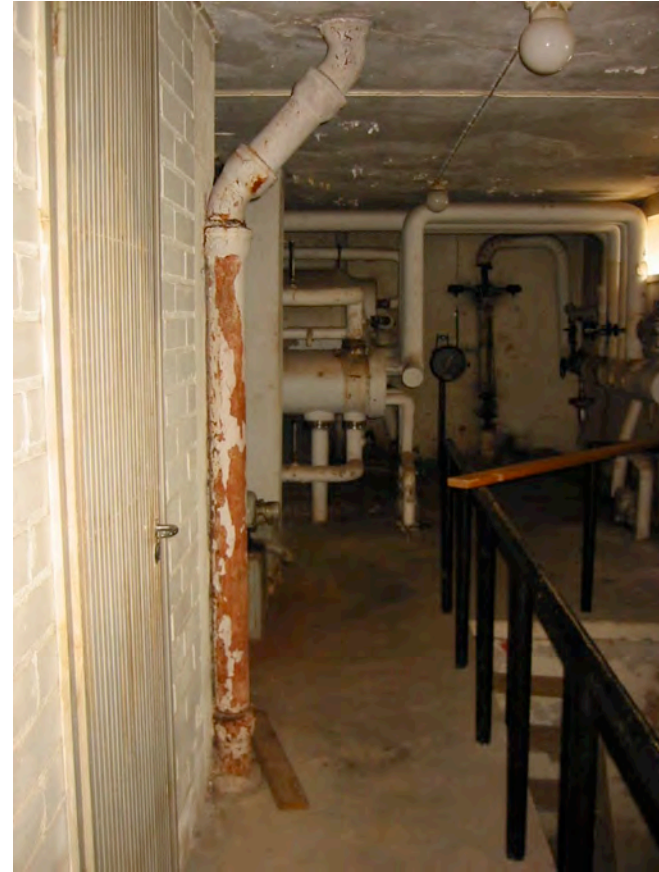
0.14		nykyinen	alkuperäinen, jos muutettu	erityistä
TILAN KÄYTTÖ-TARKOITUS		pannuhuone		
LATTIA	rakenne	AP betoni		
	pinta	maali		
	jalkalista			
SEINÄ 1	rakenne	tiili		
	pinta	rappaus, maali.		
SEINÄ 2	rakenne	tiili		
	pinta	rappaus, maali.		
SEINÄ 3	rakenne	tiili		
	pinta	rappaus, maali.		
SEINÄ 4	rakenne	tiili		
	pinta	rappaus, maali.		
KATTO	rakenne	betoni		
	pinta	maali.

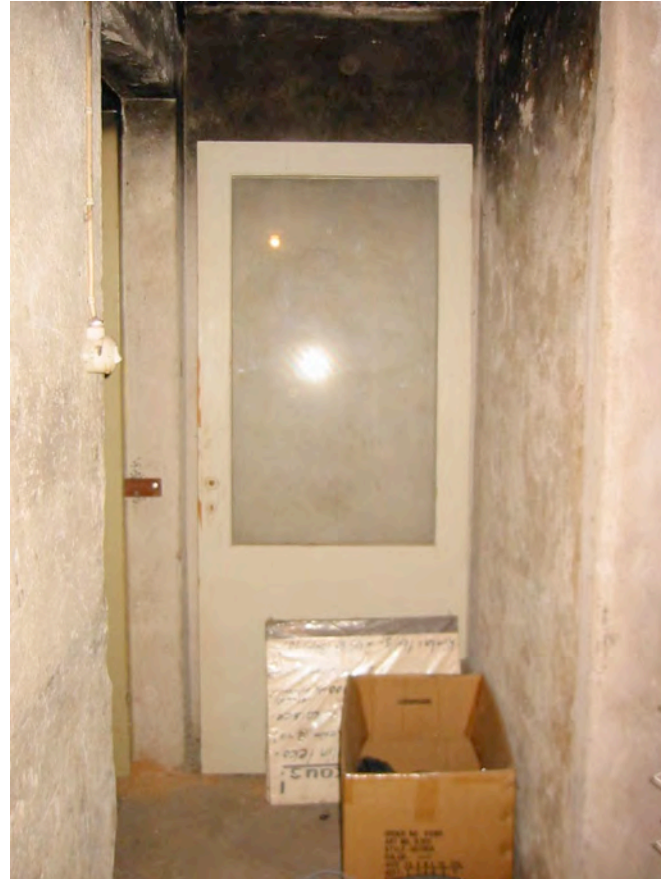
Kiukaiden lämmitystilasta

0.6		nykyinen	alkuperäinen, jos muutettu	erityistä
TILAN KÄYTTÖ-TARKOITUS		varasto	kiukaan lämmitystila vihtavarasto sähkökeskus	
LATTIA	rakenne	AP betoni		
	pinta	maali		
	jalkalista			
SEINÄ 1	rakenne	tiili		
	pinta	rappaus, maali.		
SEINÄ 2	rakenne	tiili		
	pinta	rappaus, maali.		
SEINÄ 3	rakenne	tiili		
	pinta	rappaus, maali.		
SEINÄ 4	rakenne	tiili		
	pinta	rappaus, maali.		
KATTO	rakenne	betoni		
	pinta	maali.
