A. AHLSTRÖM OY:N SAUNA - JA PESULARAKENNUS KAUTTUALLA
arkkitehtitoimisto alvar aalto 1946

RAKENNUSHISTORIASELVITYS

27.10.2006

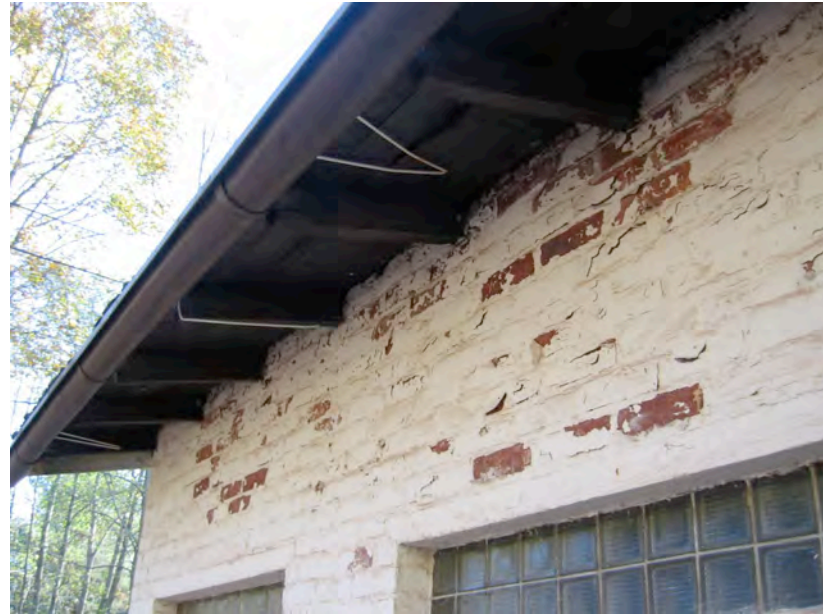
julkisivun slammattua tiilimuuria

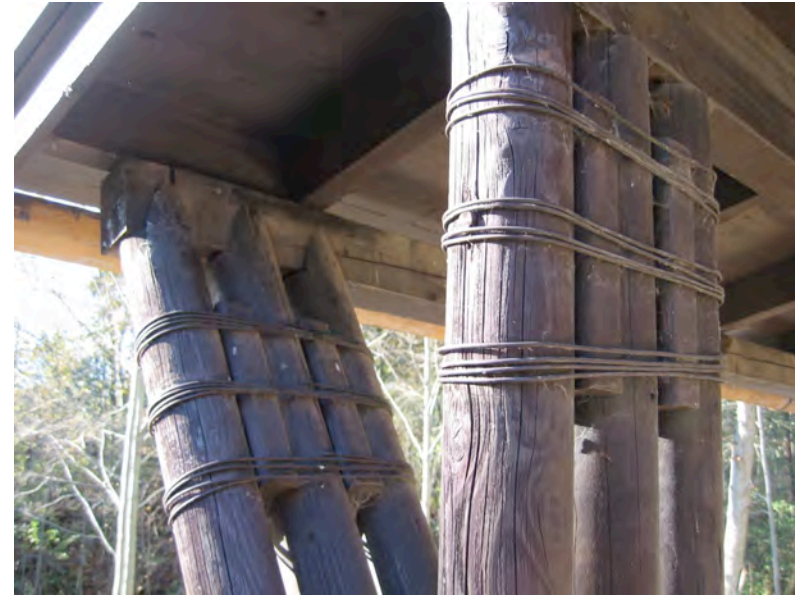
kattokannattajat pyöröhirrestä, punokset ovat metallia

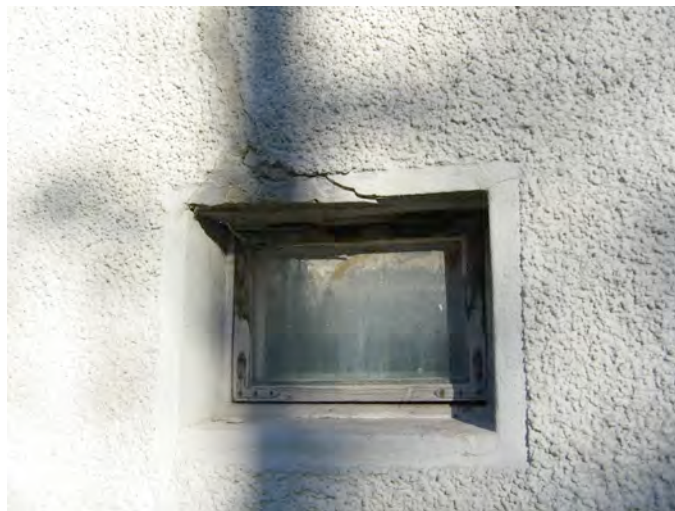
roiskerapattua pohjakerroksen seinää

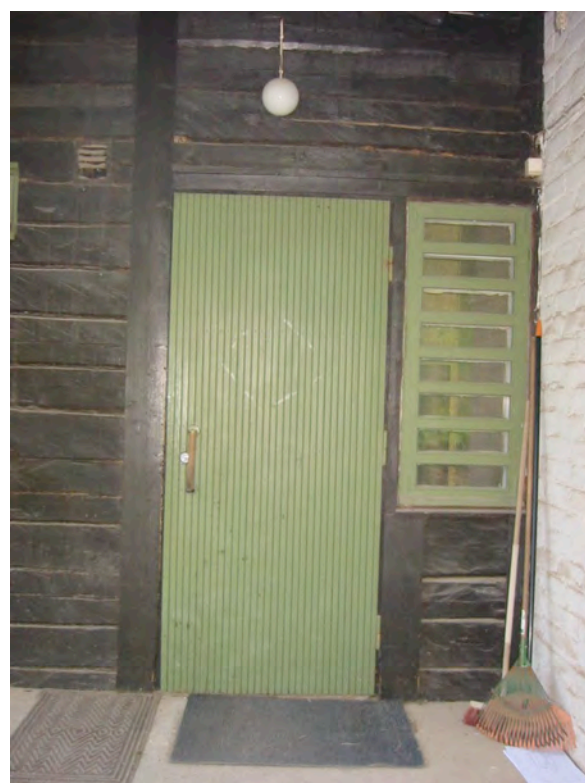
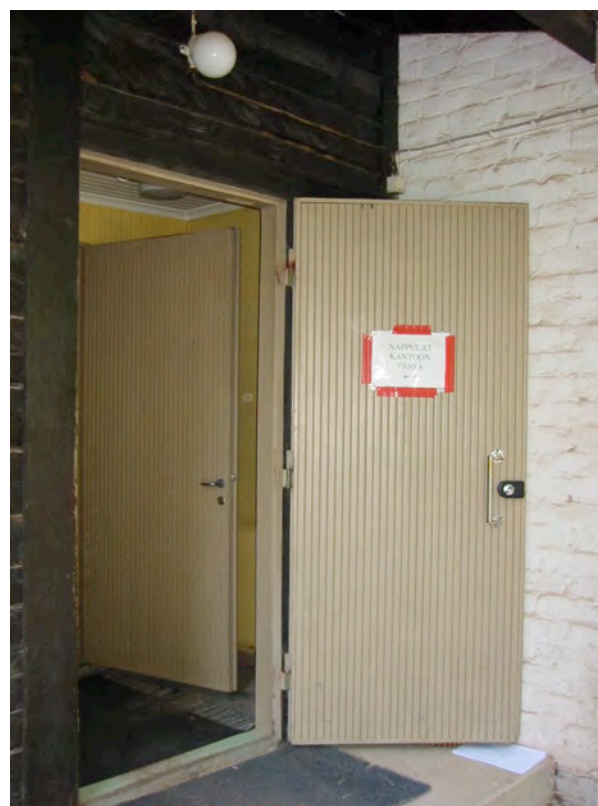
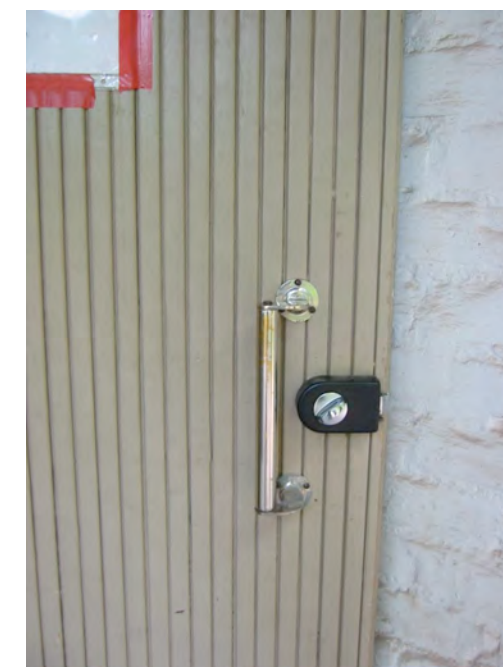
Ulko-ovi UO/90, pääsisäänkäynti
Vieressä ikkuna i 10

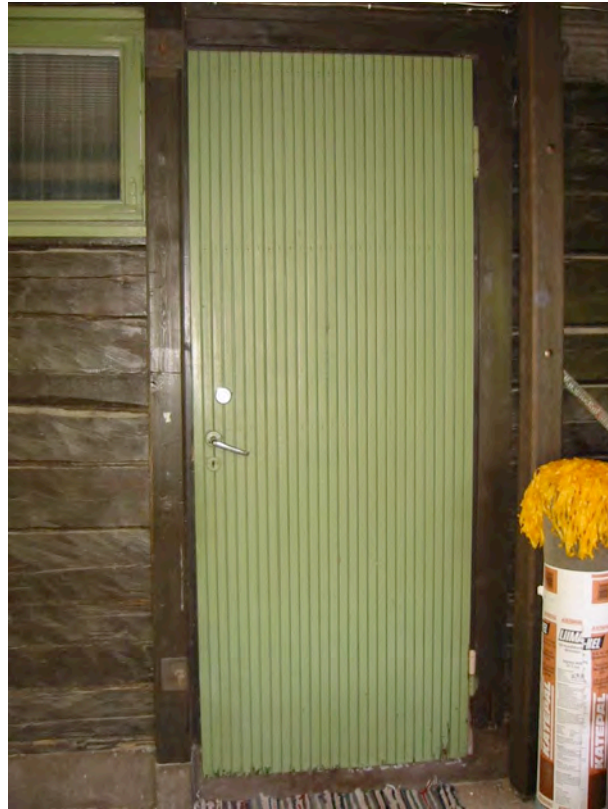
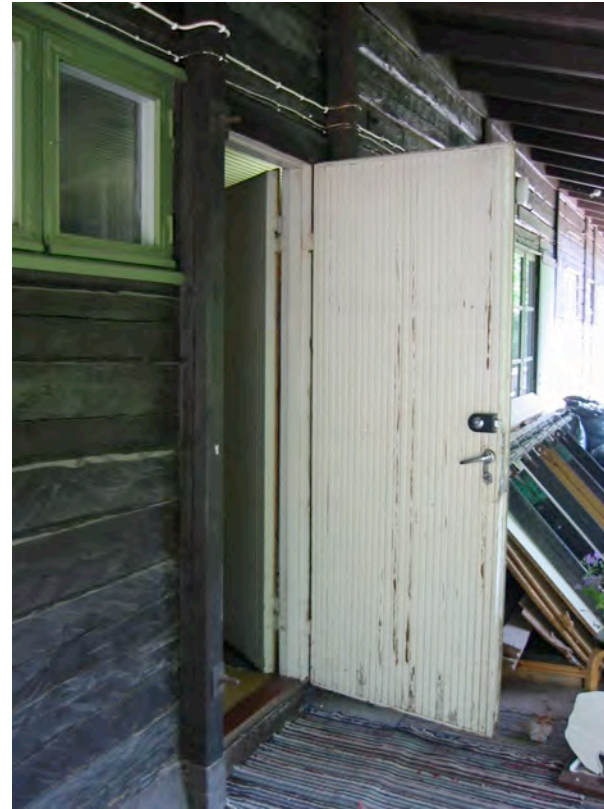
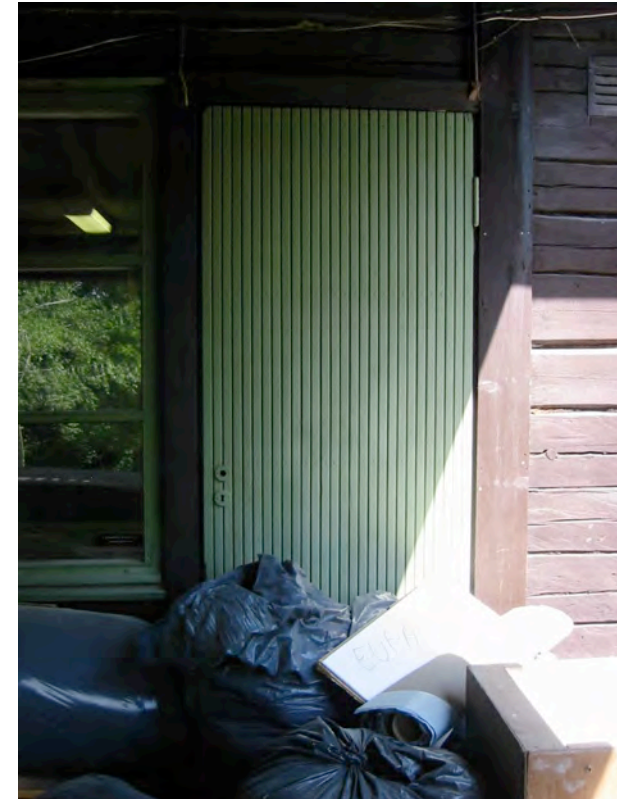
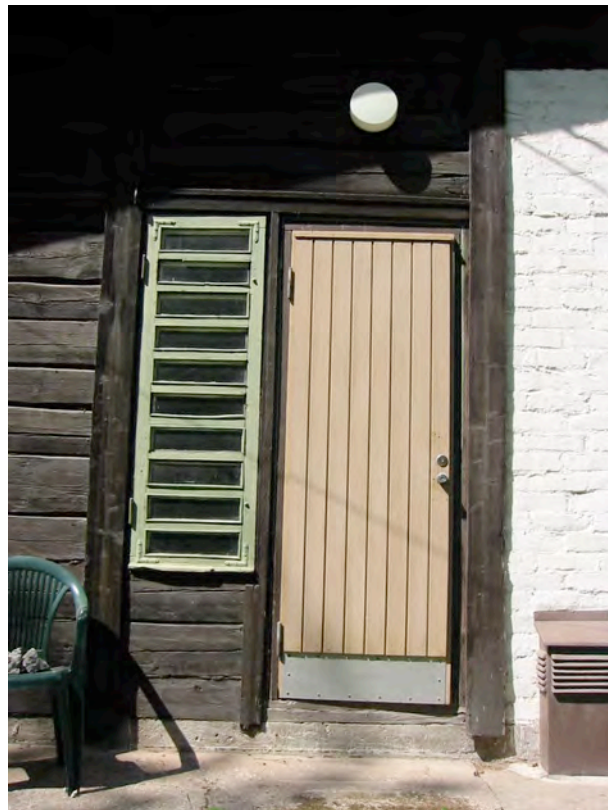
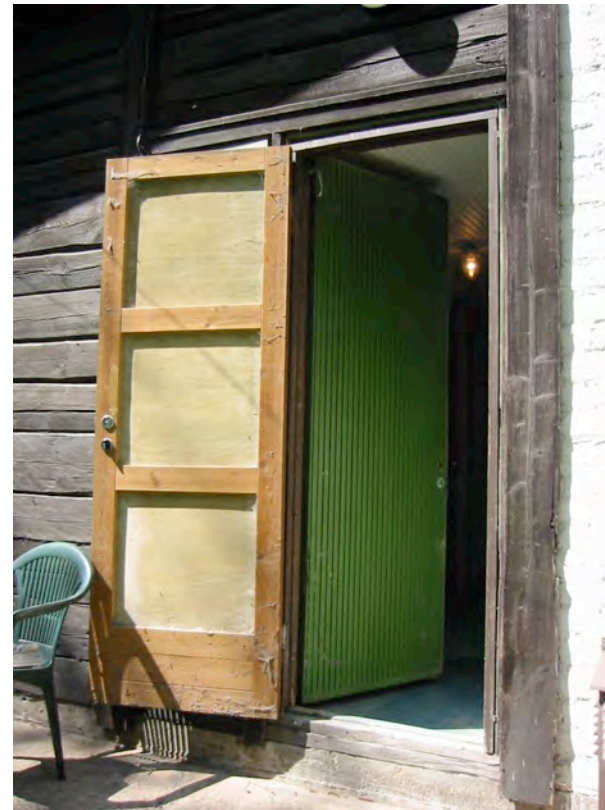
Ylärivissä UO/80, ison oukuhuoneen ovi ja oikealla hallin ovi

Alarivissä:
Perhesaunapuolen käytävän ulko-ovi
UO/80 on vaihdettu uuteen oveen. Oven
vieressä ikkuna i 9.

Ylärivissä pesutuvan ulko-ovi UOi/90.

Alarivissä kellariosan hallin ulko-ovi,
joka on alunperin ollut UOi/90, mutta
uusittu jossain vaiheessa.

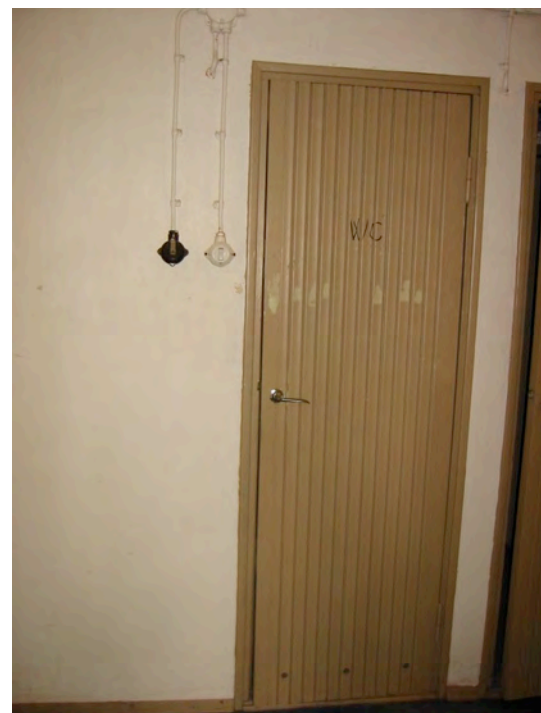
Ei alkuperäinen ovi, uusittu 1950-luv.

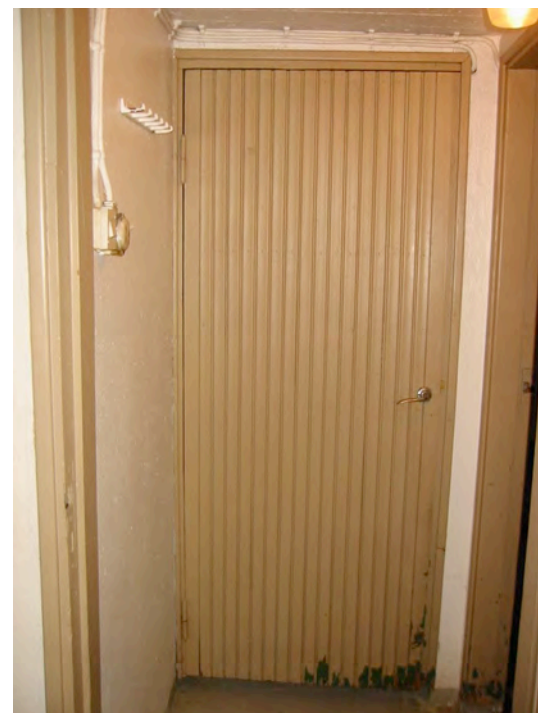
Ei alkuperäinen ovi, uusittu 1950-luv.

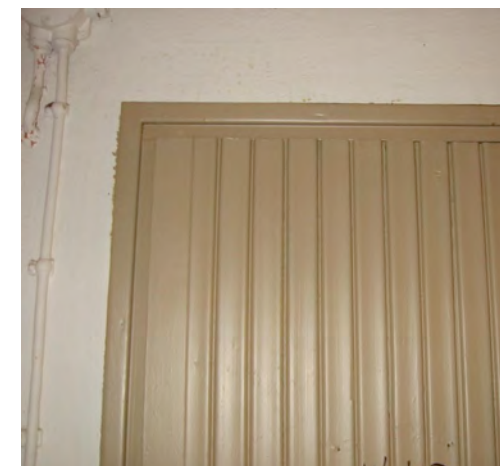
1950-luv. panelointi

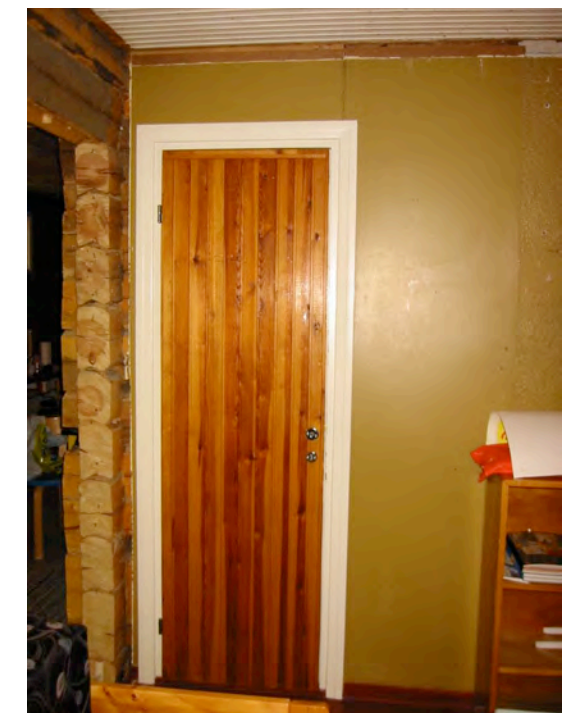
Ei alkuperäinen ovi, uusittu 1970-luv.

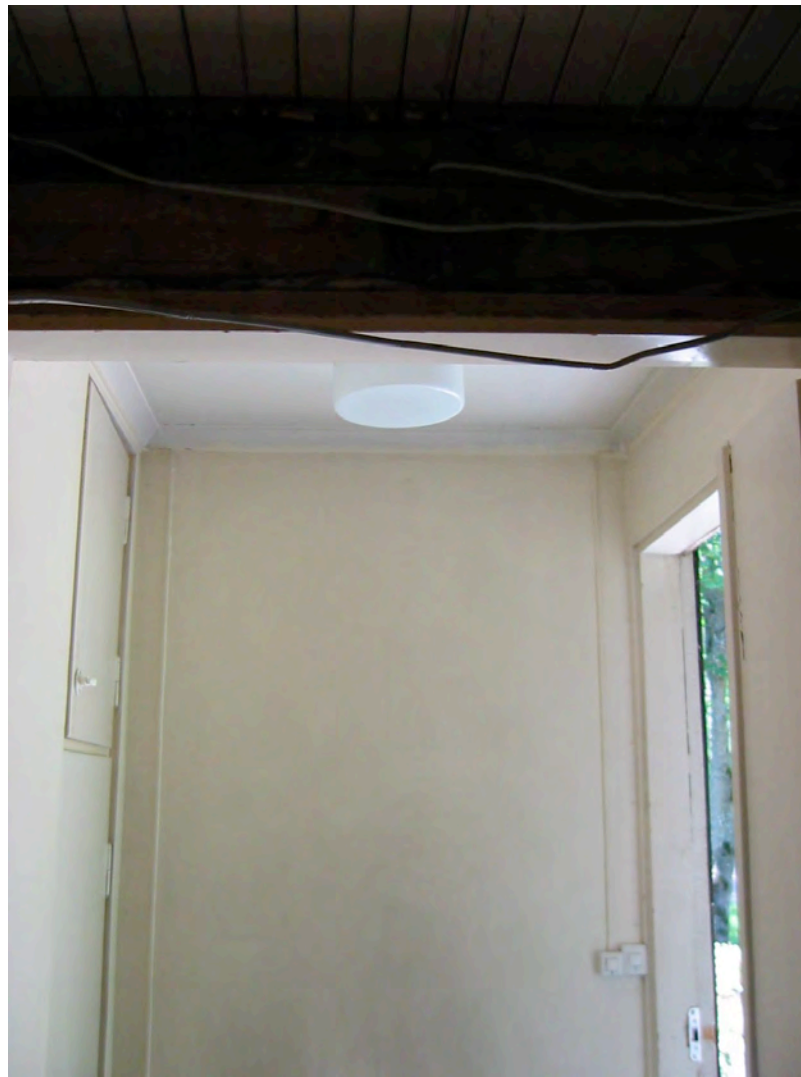
1.1		nykyinen	alkuperäinen, jos muutettu	erityistä
TILAN KÄYTTÖ-TARKOITUS		tuulikaappi		Tilassa on tehty pintaremontti 1970-luvulla.
LATTIA	rakenne	VP betonia, päällä levytys tai ponttilaudoitus		
	pinta	muovimatto	ei tietoa	
	jalkalista		puu	
SEINÄ 1	rakenne	hirsi		
	pinta	rakennuslevy	paneeli	
SEINÄ 2	rakenne	hirsi		
	pinta	rakennuslevy	paneeli	
SEINÄ 3	rakenne	hirsi		
	pinta	rakennuslevy	paneeli	
SEINÄ 4	rakenne	hirsi		
	pinta	rakennuslevy	paneeli	
KATTO	rakenne	puu		
	pinta	rakennuslevy	paneeli

MUUT	ikkunat	alkuperäinen ulko-ovi
	ovet	alkuperäinen ulko-ovi sileäpintainen laakaovi, alkuperäinen
	portaat	
	pilarit	
	kiintokalusteet	komero, alkuperäinen, myös ovi
	irtokalusteet	
	varusteet	
	valaisimet	valaisin uusittu
	LVIS

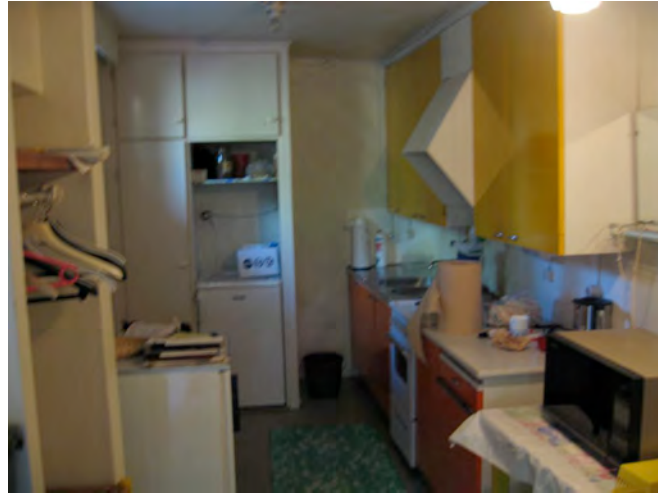
1.2		nykyinen	alkuperäinen, jos muutettu	erityistä
TILAN KÄYTTÖ-TARKOITUS		keittiö	eteinen keittiö kellarin porras	Eteisen, kiintokomeroiden ja kellarinportaan väliseinät purettu 1970-luvulla sekä tilat pintaremontoitu. Inventointihetkellä seinien ja katon pintarakenteet ja kiintokalusteet oli purettu (2005). Kuva on otettu ennen purkutöitä.
LATTIA	rakenne	VP betonia, päällä levytys tai ponttilaudoitus		
	pinta	muovimatto	ei tietoa	
	jalkalista		puu	
SEINÄ 1	rakenne	hirsi		
	pinta		pahvi, maalattu	
SEINÄ 2	rakenne	hirsi		
	pinta		pahvi, maalattu	
SEINÄ 3	rakenne	hirsi		
	pinta		pahvi, maalattu	
SEINÄ 4	rakenne	hirsi		
	pinta		pahvi, maalattu	
KATTO	rakenne	puu		
	pinta	paneeli raakalauta	keittiössä ollut pinkopahvi	
MUUT	ikkunat	alkuperäinen ikkuna i		
	ovet	sileäpintaiset laakaovet, jäljellä olevat ovet ovat alkuperäiset		
	LVIS	patteri , alkuperäinen		
TIEDOT	Inventointi	Minna Lukander 24.7.2006		
	Valokuvat	P.H 2005

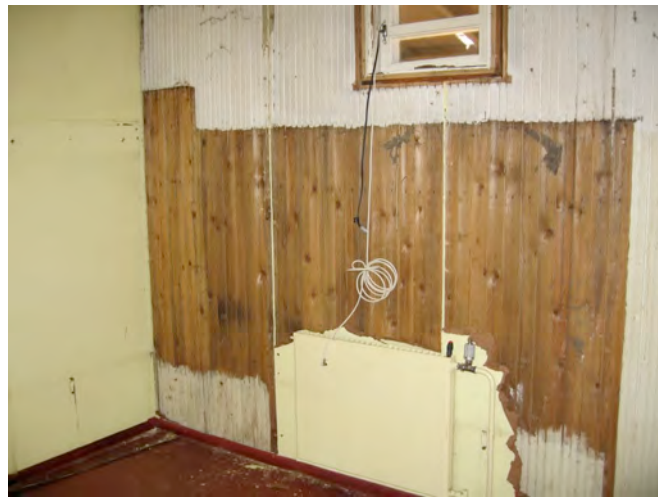
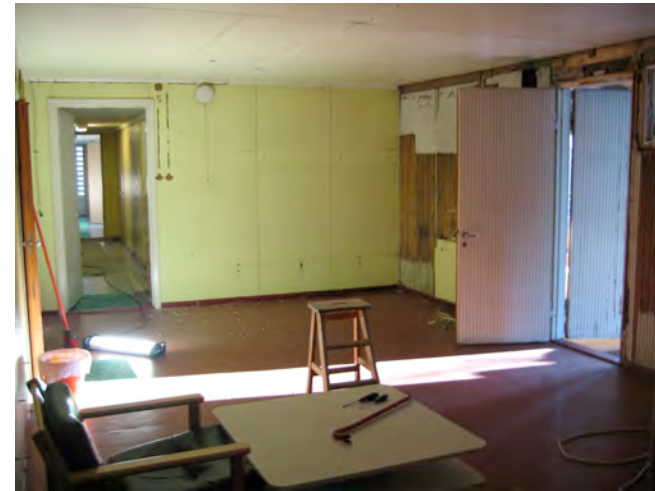
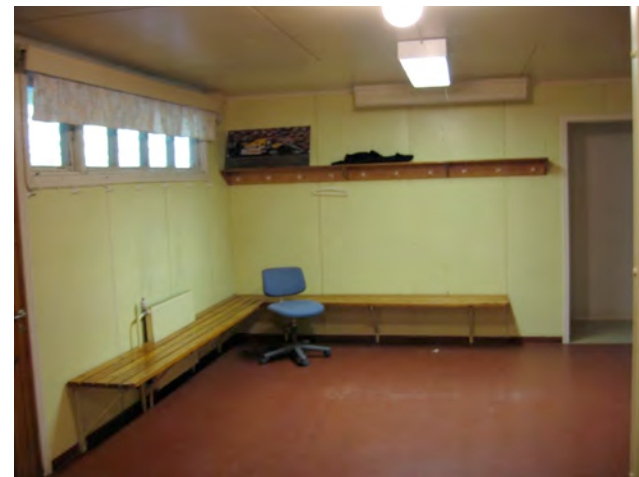
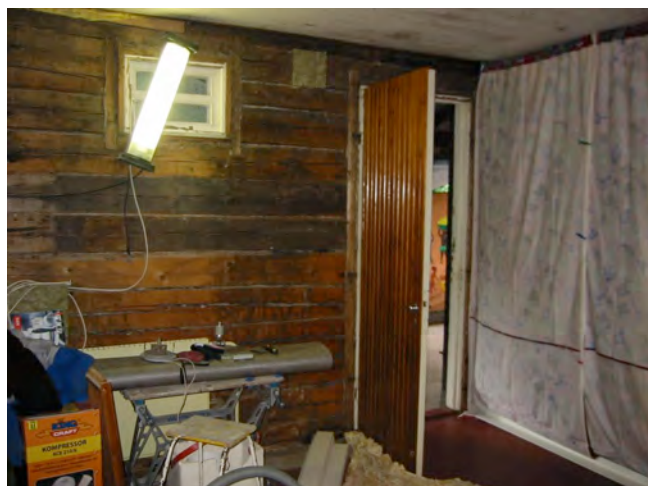
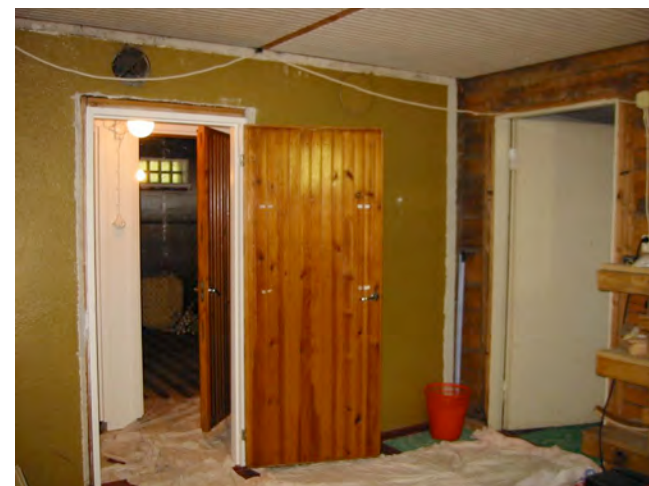
1.5	nykyinen	alkuperäinen, jos muutettu	erityistä
TILAN KÄYTTÖ-TARKOITUS	pukuhuone		Tilassa on tehty pintaremontti 1970-luvulla. Inventointihetkellä katon ja seinien pintarakenteita oli purettu (2005-2006).
LATTIA	rakenne	VP betonia, päällä levytys tai ponttilaudoitus	
	pinta	muovimatto	ei tietoa, linoleum?
	jalkalista	muovimatto seinällä	
SEINÄ 1	rakenne	tiili	hirsi
	pinta	rappaus, maali	paneeli?
SEINÄ 2	rakenne	hirsi	
	pinta		paneeli
SEINÄ 3	rakenne	hirsi	
	pinta		paneeli
SEINÄ 4	rakenne	hirsi	
	pinta		paneeli
KATTO	rakenne	puu	
	pinta	paneeli	Inventointihetkellä tilasta oli purettu alkuperäisen paneelin päälle myöhemmin asennettu rakennuslevy

MUUT	ikkunat	Alkuperäiset puuikkunat
	ovet	Lakkapintainen paneeliovi saunaosastoon on joskus uusittu, ovi halliin on alkuperäinen, ulko-ovessa sisäpuolella uusi panelointi
	LVIS	patteri , alkuperäinen

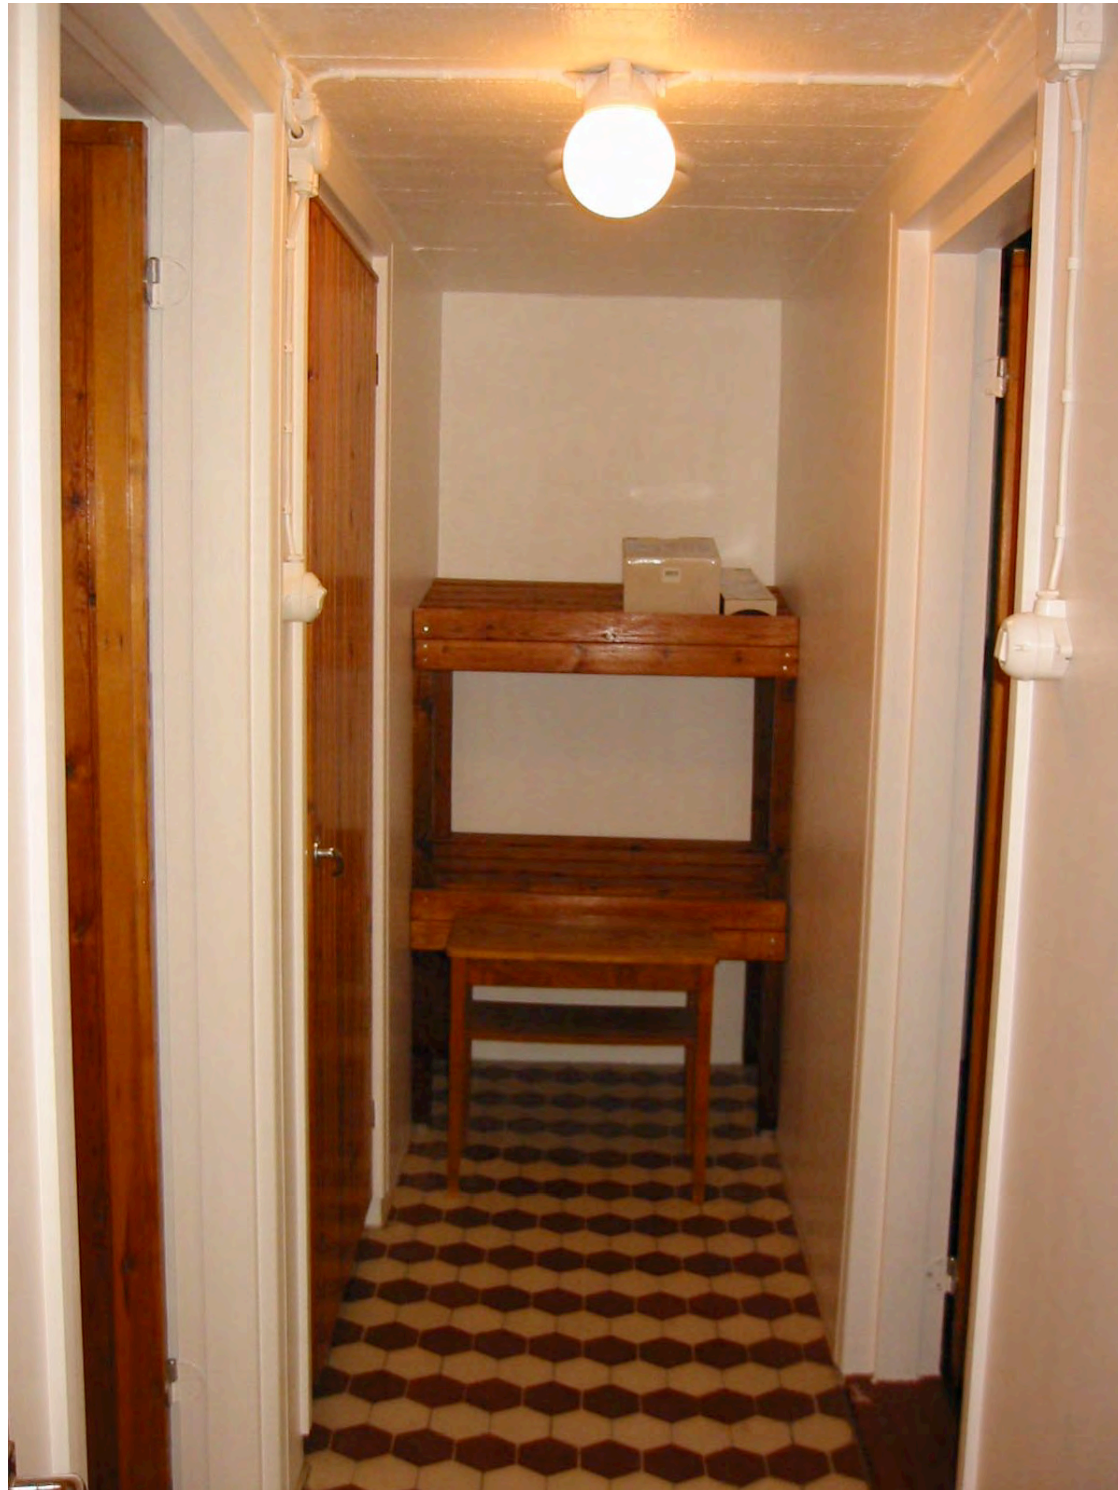
1.6		nykyinen	alkuperäinen, jos muutettu	erityistä
TILAN KÄYTTÖ-TARKOITUS		eteinen		Rakenteita on muutettu 50-luvun alussa. 70-luvun alussa tiloissa tehtiin pintaremontti. V. 2006 pinnat on maalattu.
LATTIA	rakenne	VP betoni		
	pinta	Keraaminen laatta 6-kulmainen punainen ja valkoinen		
	jalkalista			
SEINÄ 1	rakenne	tiili	hirsi	
	pinta	Rappaus, maali		
SEINÄ 2	rakenne	tiili	hirsi	
	pinta	Rappaus, maali		
SEINÄ 3	rakenne	tiili	hirsi	
	pinta	Rappaus, maali		
SEINÄ 4	rakenne	tiili	hirsi	
	pinta	Rappaus, maali		
KATTO	rakenne	betoni		
	pinta	maali

MUUT	ikkunat	
	ovet	lakkapintaiset paneeliovet on uusittu jossain vaiheessa (1970-luv?)
	kiintokalusteet	hylly, ei alkuperäinen
	valaisimet	V 1, lasipallo
	LVIS

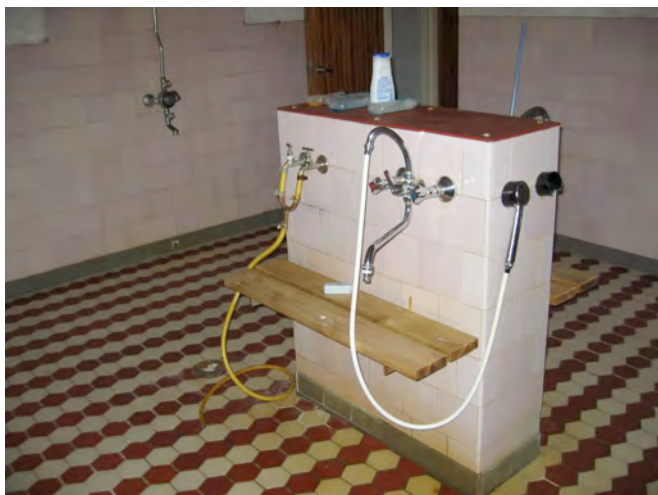
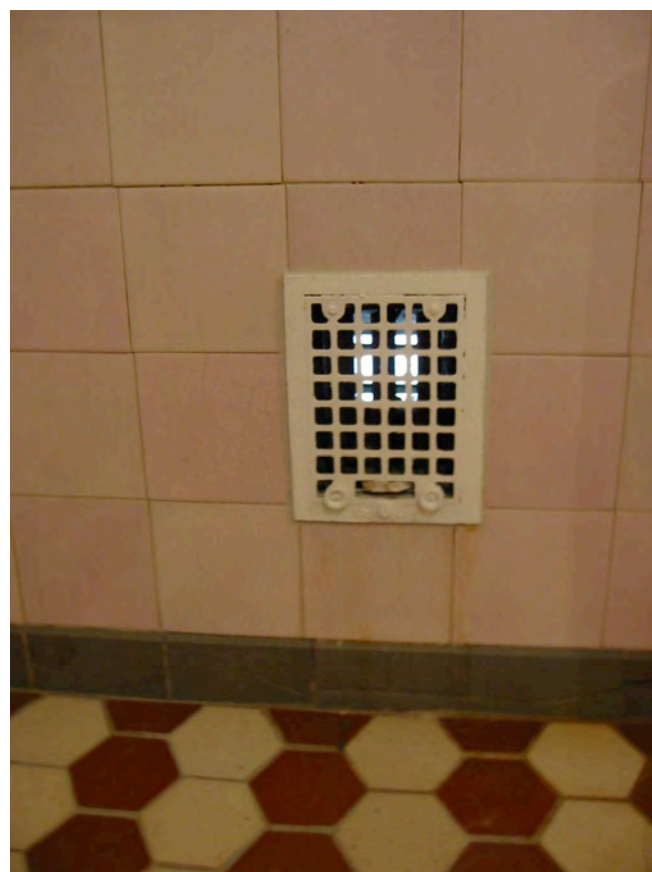
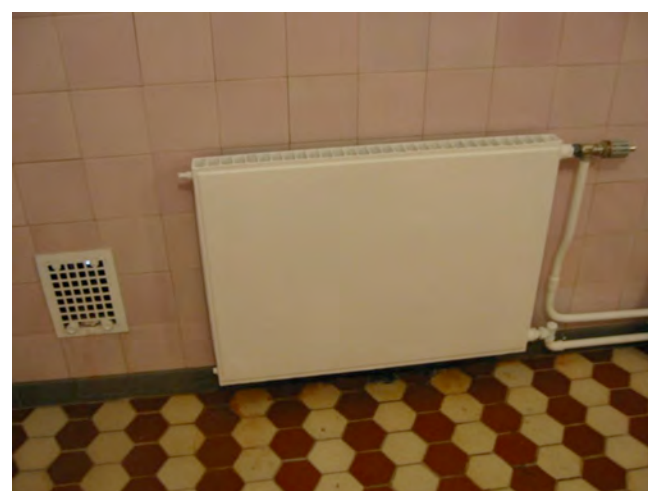
1.8		nykyinen	alkuperäinen, jos muutettu	erityistä
TILAN KÄYTTÖ-TARKOITUS		pesuhuone		Rakenteita on muutettu 50-luvun aluss. 70-luvun alussa tiloissa tehtiin pintaremontti. 2006 pinnat maalattu.
LATTIA	rakenne	VP betoni		
	pinta	Keraaminen laatta 6-kulmainen punainen ja valkoinen		
	jalkalista	Keraaminen lista, harmaa		
SEINÄ 1	rakenne	tiili	hirsi	
	pinta	Rappaus, maali. Keraaminen lasitettu laatta, vaaleanpunainen		
SEINÄ 2	rakenne	tiili	hirsi	
	pinta	Keraaminen lasitettu laatta, vaaleanpunainen Rappaus, maali		
SEINÄ 3	rakenne	tiili	hirsi	
	pinta	Rappaus, maali. Keraaminen lasitettu laatta, vaaleanpunainen		
SEINÄ 4	rakenne	tiili	hirsi	
	pinta	Rappaus, maali. Keraaminen lasitettu laatta, vaaleanpunainen		
KATTO	rakenne	betoni		
	pinta	maali		
MUUT	ikkunat	Kiinteät lasitiili-ikkunat ovat peräisin seinärakennemuutoksen ajalta 50-luvulta, alkuperäiset ikkunat olivat puiset		
	ovet	lakkapintaiset paneeliovet on uusittu jossain vaiheessa (1970-luv?)

valaisimet	V1, lasipallo		
	LVIS	patteri , vesihanat ja raitis-ilmaventtiilit seinämuutoksen ajoilta 1950-luv?		
TIEDOT	Inventointi	Minna Lukander 24.7.2006		
	Valokuvat	P.H, M.L

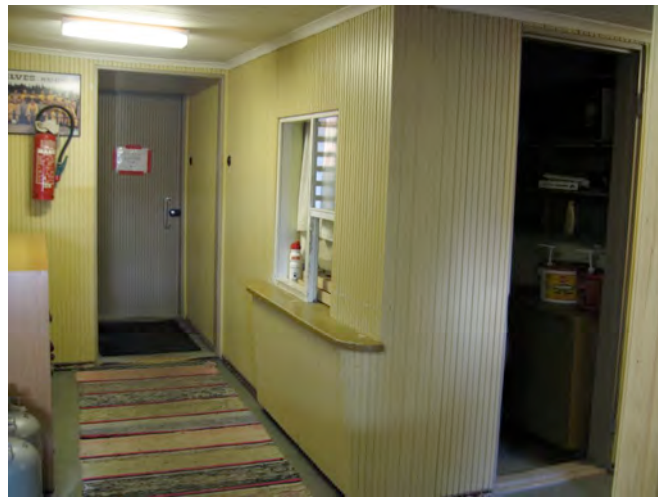
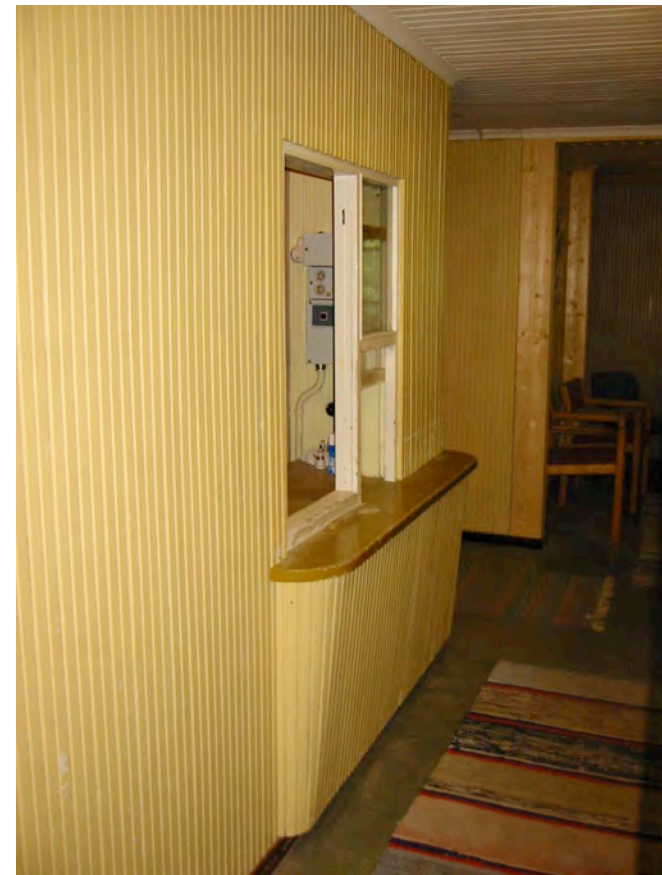
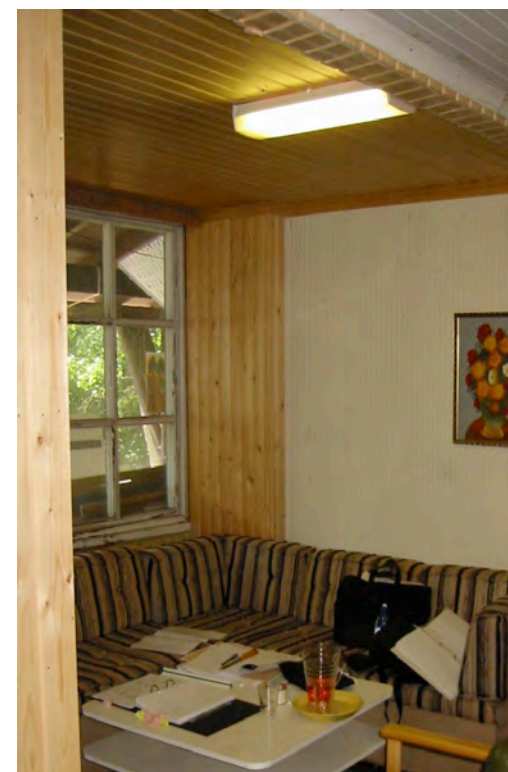
1.11		nykyinen	alkuperäinen, jos muutettu	erityistä
TILAN KÄYTTÖ-TARKOITUS		halli		
LATTIA	rakenne	betoni		
	pinta	kvartsivinyyliaatta, vihreä		
	jalkalista	puu		
SEINÄT	rakenne	hirsi		
	pinta	paneeli, maalattu		Ei ole tietoa paneelin alkuperäisestä käsittelystä maali/lakka Kuistin puoleinen tila on remontoitu Euran Pallon toimesta katon painumisen vuoksi, panelointi uusittu
SEINÄ	rakenne	tiili		
	pinta	rappaus, maali		
KATTO	rakenne	puu		
	pinta	paneeli		Kuistin puoleinen tila on remontoitu Euran Pallon toimesta katon painumisen vuoksi, panelointi uusittu

MUUT	ikkunat	alkuperäinen ikkuna
	ovet	alkuperäiset paneelipintaiset väliovet
	kiintokalusteet	lippukassa alkuperäinen
	valaisimet	loistelamput, ei alkuperäiset
	LVIS	patteri , alkuperäinen

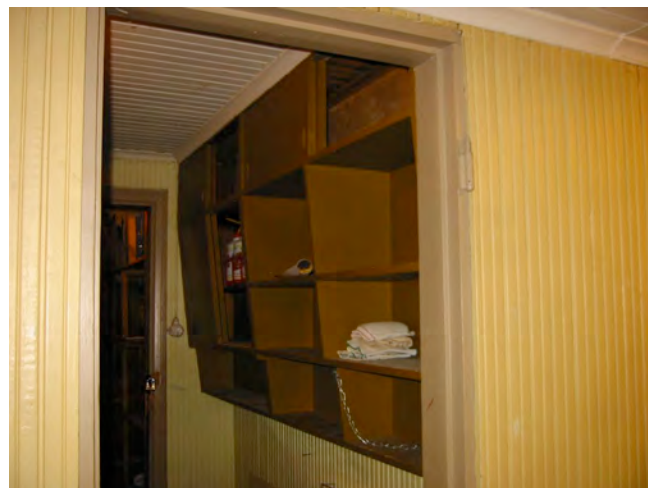
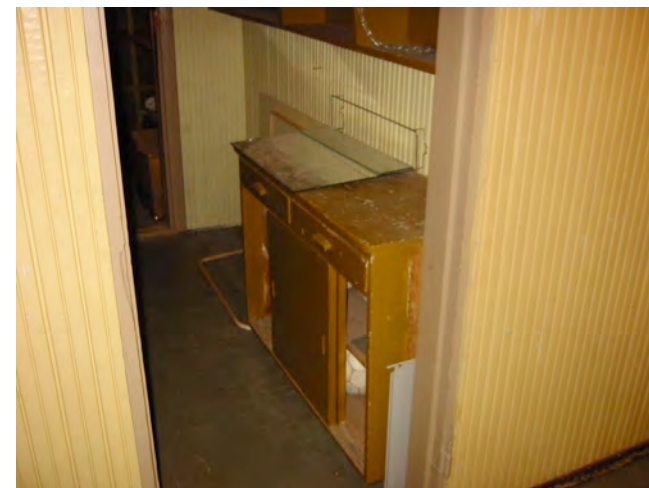
1.13		nykyinen	alkuperäinen, jos muutettu	erityistä
TILAN KÄYTTÖ-TARKOITUS		varasto	liinavaatevarasto	
LATTIA	rakenne	betoni		
	pinta	maali		
	jalkalista			
SEINÄ 1	rakenne	hirsi		
	pinta	paneeli, maalamaton		
SEINÄ 2	rakenne	hirsi		
	pinta	paneeli, maalamaton		
SEINÄ 3	rakenne	hirsi		
	pinta	paneeli, maalamaton		
SEINÄ 4	rakenne	hirsi		
	pinta	paneeli, maalamaton		
KATTO	rakenne			Katossa kosteuden aiheuttamaa sientä
	pinta	paneeli, maalamaton

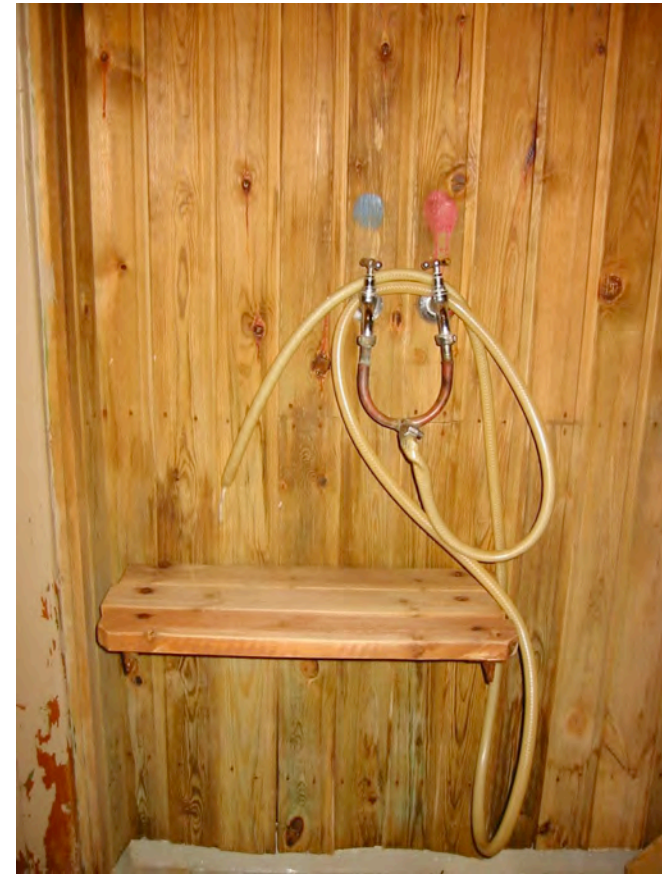
Kuva tilasta 1.17

1.17, 1.22		nykyinen	alkuperäinen, jos muutettu	erityistä
TILAN KÄYTTÖ-TARKOITUS		sauna		Rakenteet muutettu 50-luvun alussa. 70-luvun alussa tiloissa tehtiin pintaremontti.
LATTIA	rakenne	VP betoni		
	pinta	maali		
	jalkalista			
SEINÄ 1	rakenne	tiili		
	pinta	paneeli		
SEINÄ 2	rakenne	tiili		
	pinta	paneeli		
SEINÄ 3	rakenne	tiili		
	pinta	Rappaus, maali. paneeli		
SEINÄ 4	rakenne	tiili		
	pinta	paneeli		
KATTO	rakenne	betoni		
	pinta	paneeli

MUUT	ikkunat	Kiinteä lasitiili-ikkuna on peräisin seinärakennemuutoksen ajoilta 50-luvulta, alkuperäiset ikkunat olivat puiset
	ovet	Maalatut, rimaprofiilipaneelipintaiset, uusitut 1950-luvun korjaustöiden yhteydessä
	kalusteet	Lauteet on uusittu 28.4.71 päivätyn suunnitelman mukaisiksi, runko terästä.
	varusteet	Kiukaat uusittu sähkökiukaaksi
	valaisimet	V 1, opaalilasipallo
	LVIS	Patteri, raitis-ilmaventtiilit ja vesihanat seinämuutoksen ajoilta ?

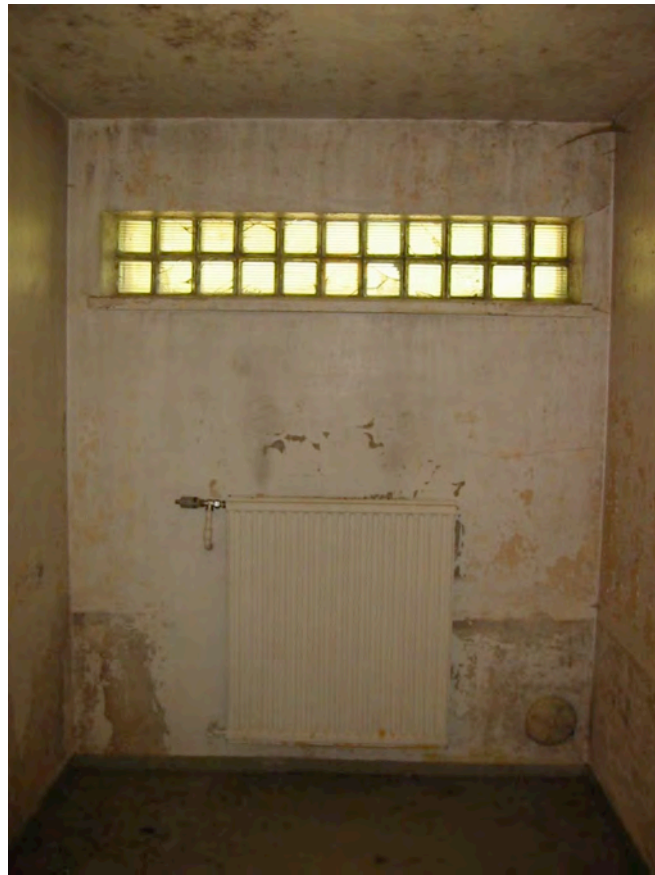
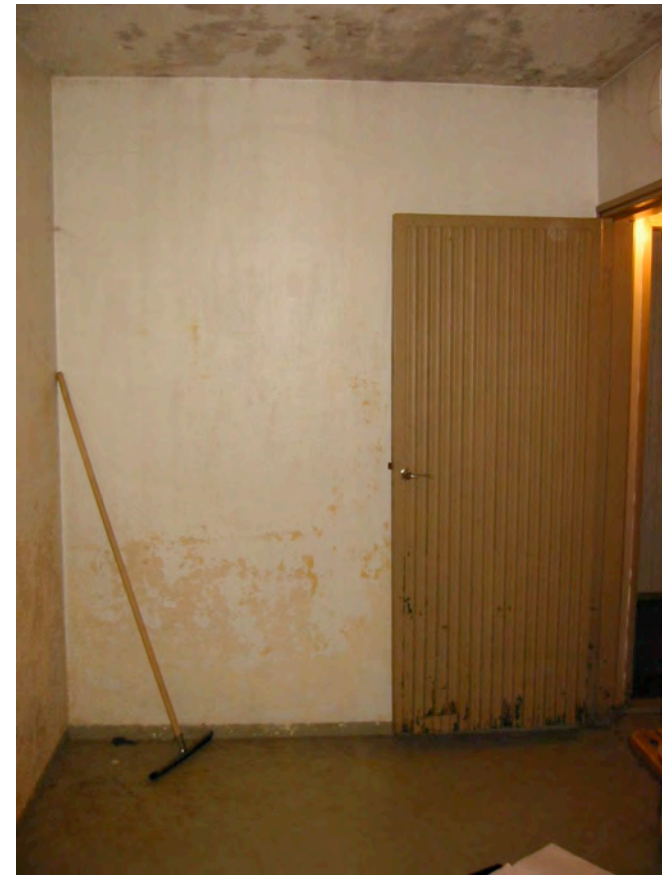
Kuvat tilasta 1.23

1.18, 1.23		nykyinen	alkuperäinen, jos muutettu	erityistä
TILAN KÄYTTÖ-TARKOITUS		pesuhuone		Rakenteet muutettu 50-luvun alussa. 70-luvun alussa tiloissa tehtiin pintaremontti.
LATTIA	rakenne	VP betoni		
	pinta	maali		
	jalkalista			
SEINÄ 1	rakenne	tiili		
	pinta	rappaus, maali.		
SEINÄ 2	rakenne	tiili		
	pinta	rappaus, maali.		
SEINÄ 3	rakenne	tiili		
	pinta	rappaus, maali.		
SEINÄ 4	rakenne	tiili		
	pinta	rappaus, maali.		
KATTO	rakenne	betoni		
	pinta	maali.

MUUT	ikkunat	Kiinteä lasitiili-ikkuna on peräisin seinärakennemuutoksen ajoilta 50-luvulta, alkuperäiset ikkunat olivat puiset
	ovet	Maalatut, rimaprofiilipaneelipintaiset, uusitut 1950-luvun korjaustöiden yhteydessä
	kalusteet	
	varusteet	
	valaisimet	V 1, opaalilasipallo
	LVIS

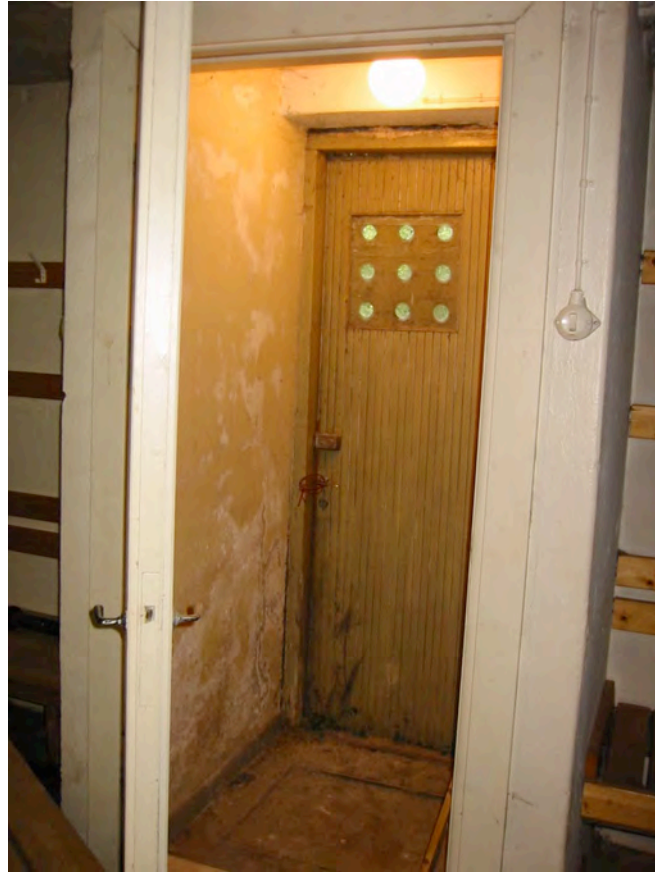
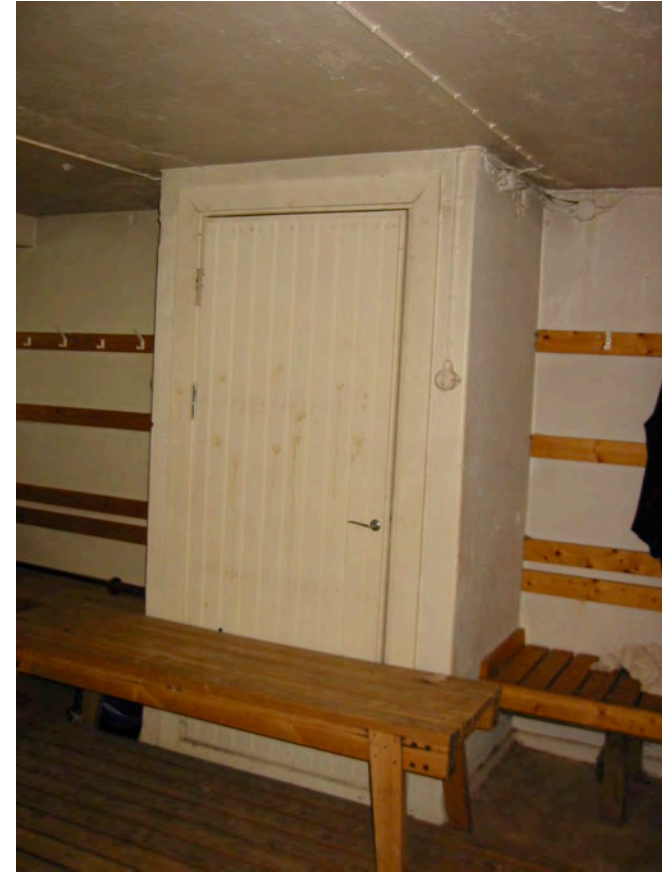
0.1		nykyinen	alkuperäinen, jos muutettu	erityistä
TILAN KÄYTTÖ-TARKOITUS		tuulikaappi		
LATTIA	rakenne	AP betoni		
	pinta	maali		
	jalkalista			
SEINÄ 1	rakenne	tiili		
	pinta	rappaus, maali.		
SEINÄ 2	rakenne	tiili		
	pinta	rappaus, maali.		
SEINÄ 3	rakenne	tiili		
	pinta	rappaus, maali.		
SEINÄ 4	rakenne	tiili		
	pinta	rappaus, maali.		
KATTO	rakenne	betoni		
	pinta	maali.

MUUT	ikkunat	
	ovet	Ulko-ovi: alkuperäinen rimaprooillipaneelipintainen ovi, maalattu Sisäovi: puupaneeliovi, panelointi erialinen kuin yläkerran alkuperäisissä ovissa, eikä vastaa alkuperäistä suunnitelmaa, joten mahdollisesti vaihdettu
	kalusteet	
	varusteet	
	valaisimet	V 1, opaailiasipallo
	LVIS

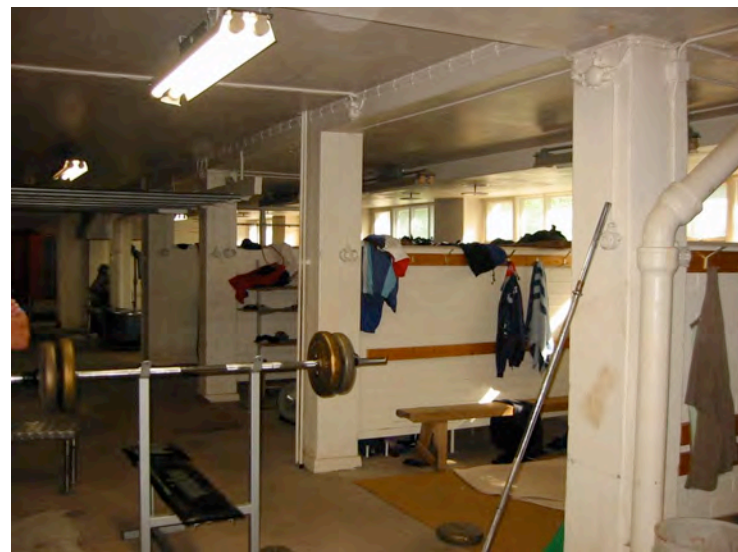
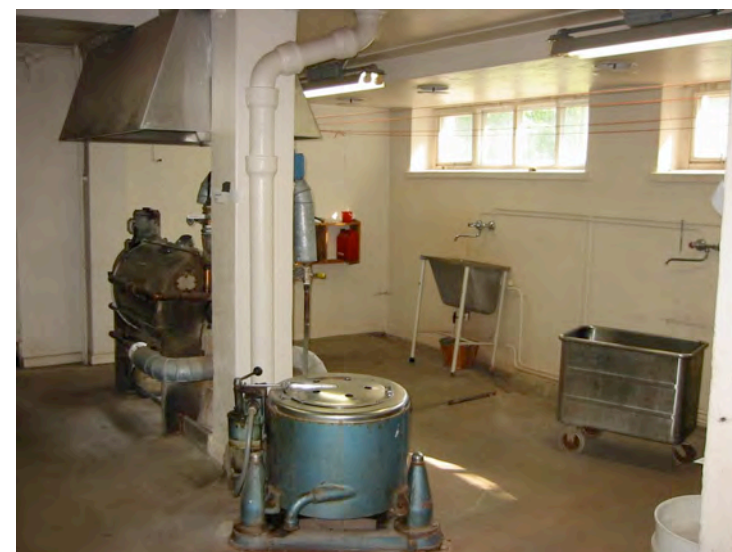
0.2	nykyinen	alkuperäinen, jos muutettu	erityistä
TILAN KÄYTTÖ-TARKOITUS	pesutupa		
LATTIA	rakenne	AP betoni	
	pinta	maali Keraaminen laatta suihkutilassa	
	jalkalista		
SEINÄ 1	rakenne	tiili	
	pinta	rappaus, maali.	
SEINÄ 2	rakenne	tiili	
	pinta	rappaus, maali.	
SEINÄ 3	rakenne	tiili	
	pinta	rappaus, maali.	
SEINÄ 4	rakenne	tiili	
	pinta	rappaus, maali.	
KATTO	rakenne	betoni	
	pinta	maali.

MUUT	ikkunat	Alkuperäiset puuikkunat
	ovet	Väliovet: puupaneeliovi, panelointi erialinen kuin yläkerran alkuperäisissä ovissa, eikä vastaa alkuperäistä suunnitelmaa, joten mahdollisesti vaihdettu
	kalusteet	Pesupöytiä, penkkejä, naulakoita
	varusteet	Vanha pesukone ja linko rst-altaita
	valaisimet	V 3, loistelamppuvalaisin
	LVIS	Vesikalusteita eri aikakausilta, alkuperäisiä venttiilin kansia, säleiköitä, kuivatuskoneisto mahd. alkuperäinen

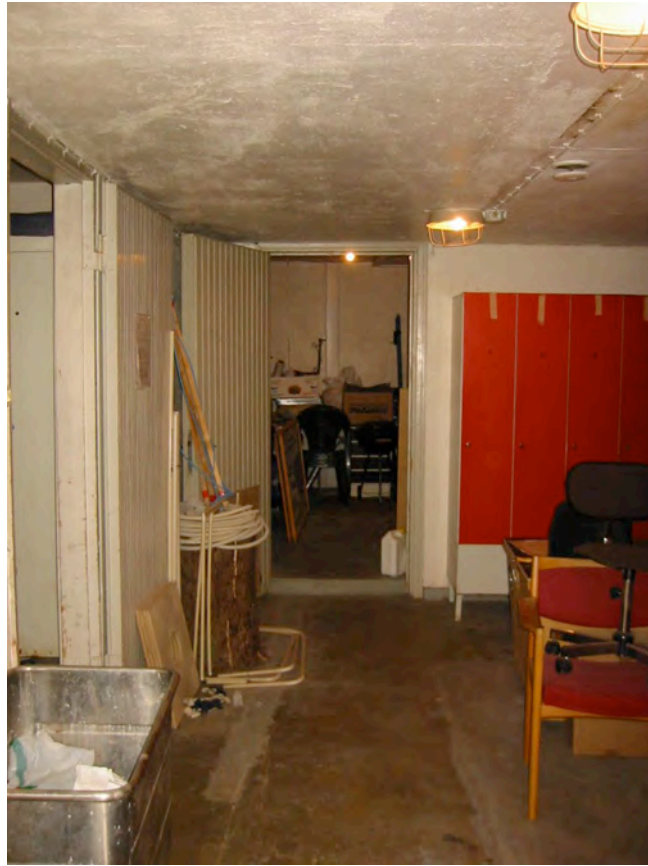
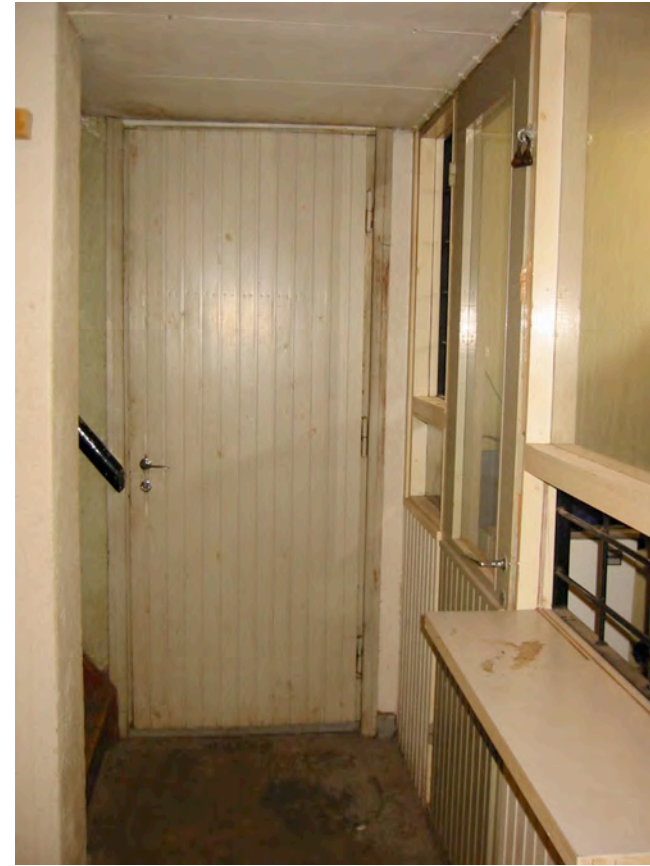
0.6		nykyinen	alkuperäinen, jos muutettu	erityistä
TILAN KÄYTTÖ-TARKOITUS		halli		
LATTIA	rakenne	AP betoni		
	pinta	maali		
	jalkalista			
SEINÄ 1	rakenne	tiili		
	pinta	rappaus, maali.		
SEINÄ 2	rakenne	tiili		
	pinta	rappaus, maali.		
SEINÄ 3	rakenne	Tiili Pesulanhoitajan tilan lasiseinä toteutettu vuoden 1966 suunnitelman mukaisena	tiili	Pesulanhoitajan tila oli alunperin pukuhuone
	pinta	rappaus, maali.		
SEINÄ 4	rakenne	tiili		
	pinta	rappaus, maali.		
KATTO	rakenne	betoni		
	pinta	maali.

MUUT	ikkunat	
	ovet	Väliovet puupaneeliovia, panelointi erialinen kuin yläkerran alkuperäisissä ovissa, eikä vastaa alkuperäistä suunnitelmaa, joten mahdollisesti vaihdetut
	kalusteet	
	varusteet	
	valaisimet	eivät alkuperäiset
	LVIS
